COMUNE DI SELARGIUS

**- PROGETTO DEFINITIVO/ESECUTIVO -
ADEGUAMENTO ALLE NORME DI SICUREZZA DELLA SCUOLA ELEMENTARE
VIA LEONARDO DA VINCI**

LOCALIZZAZIONE: VIA LEONARDO DA VINCI

RILIEVO FOTOGRAFICO

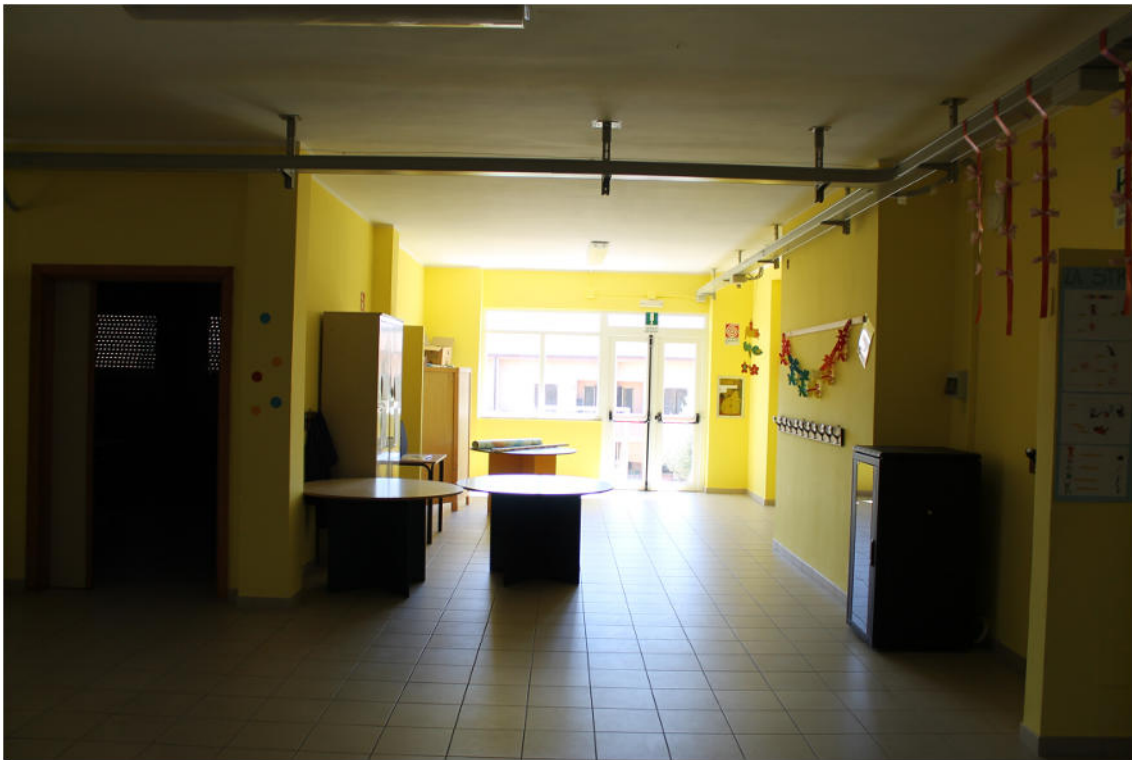
Foto 1: punto di derivazione linea idrante da quello esistente

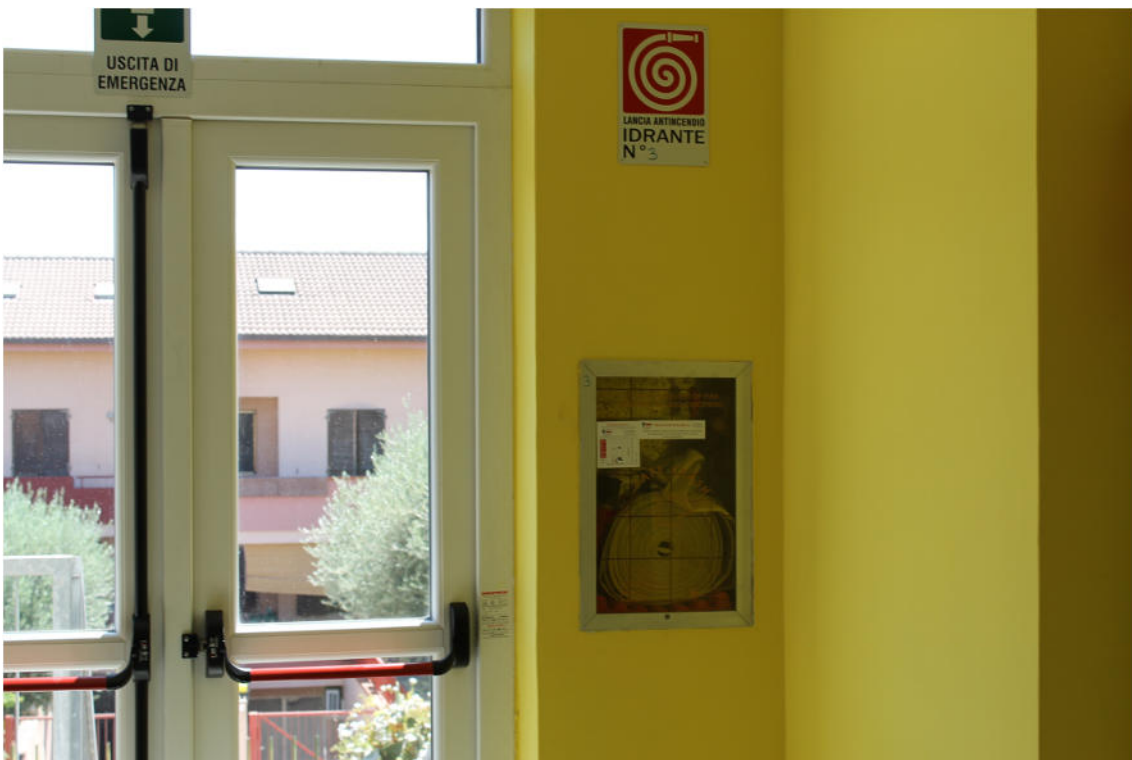
Foto 2: particolare derivazione nuova linea da idrante esistente incassato

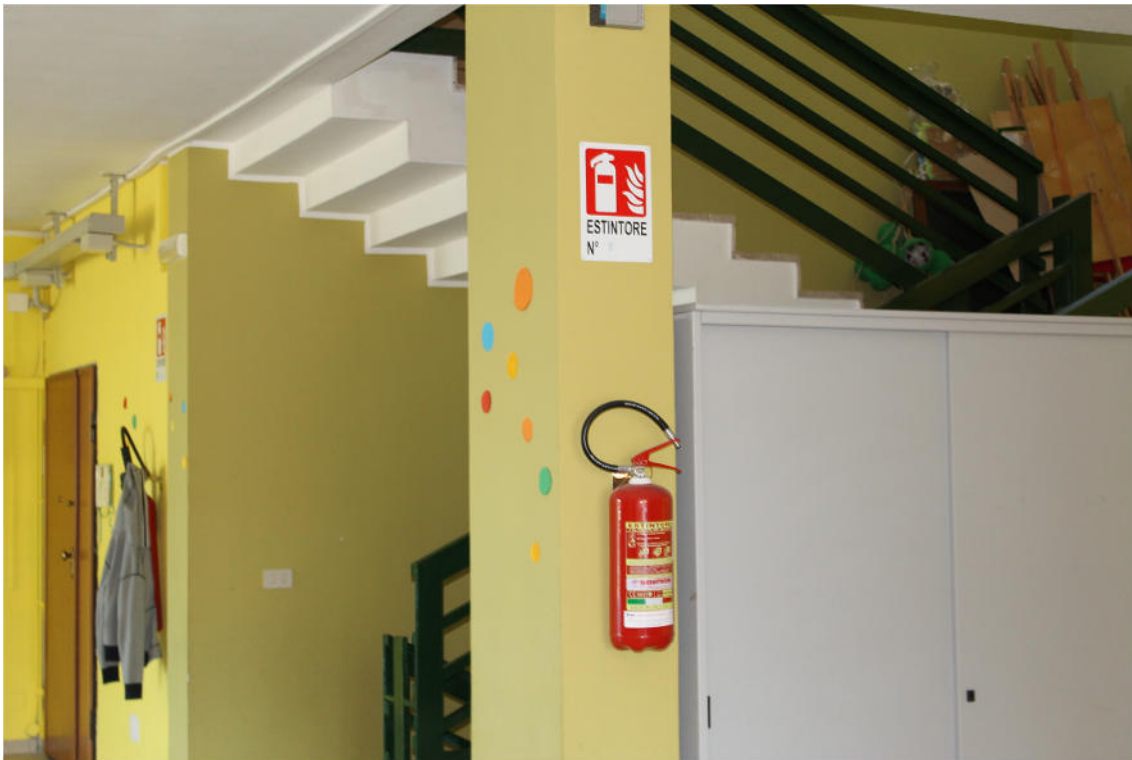
Foto 3: ubicazione nuovo idrante (uno per piano)

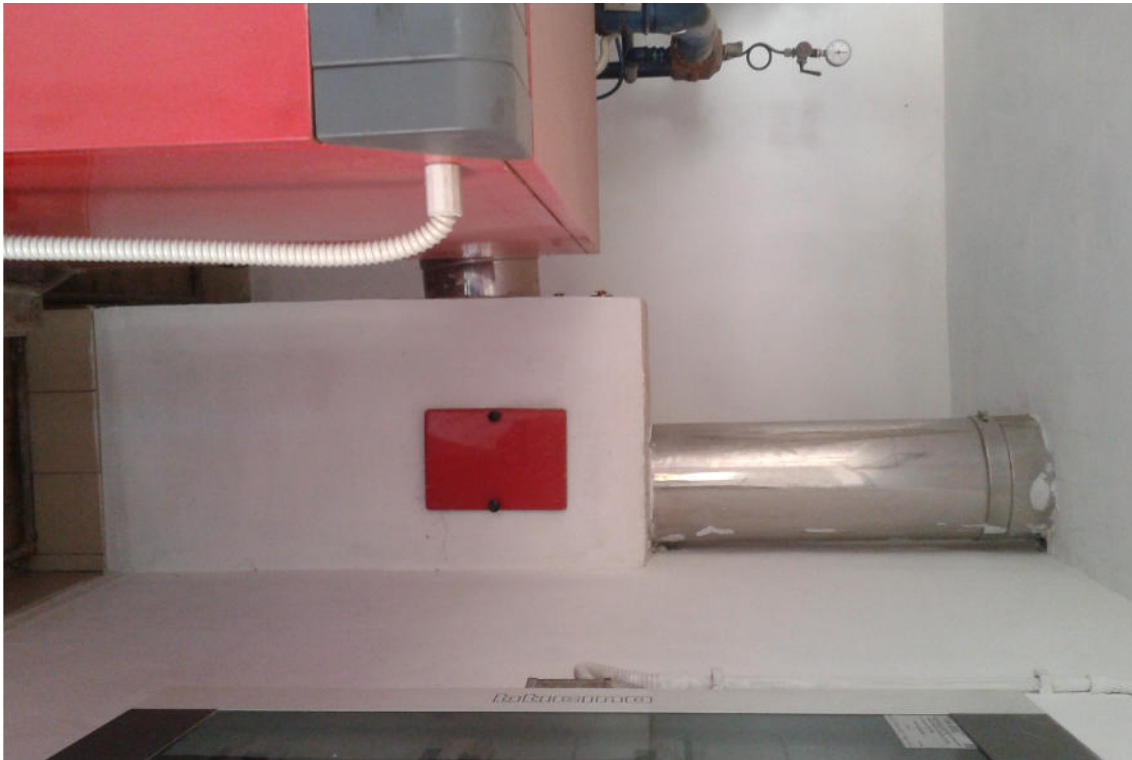
Foto 4: particolare interno centrale termica interessata al miglioramento delle caratteristiche di resistenza al fuoco delle pareti e soffitto

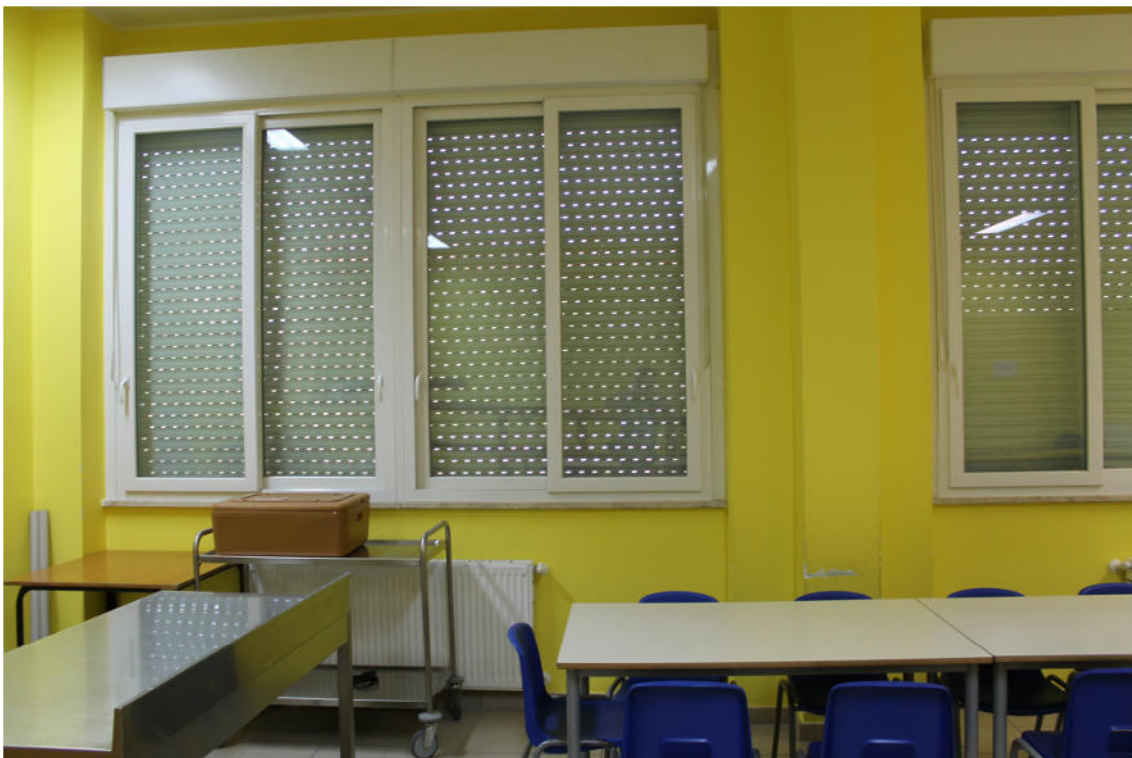
Foto 5: Interno edificio. Particolare pilastri interessati a miglioramento delle caratteristiche di resistenza al fuoco (tutti)

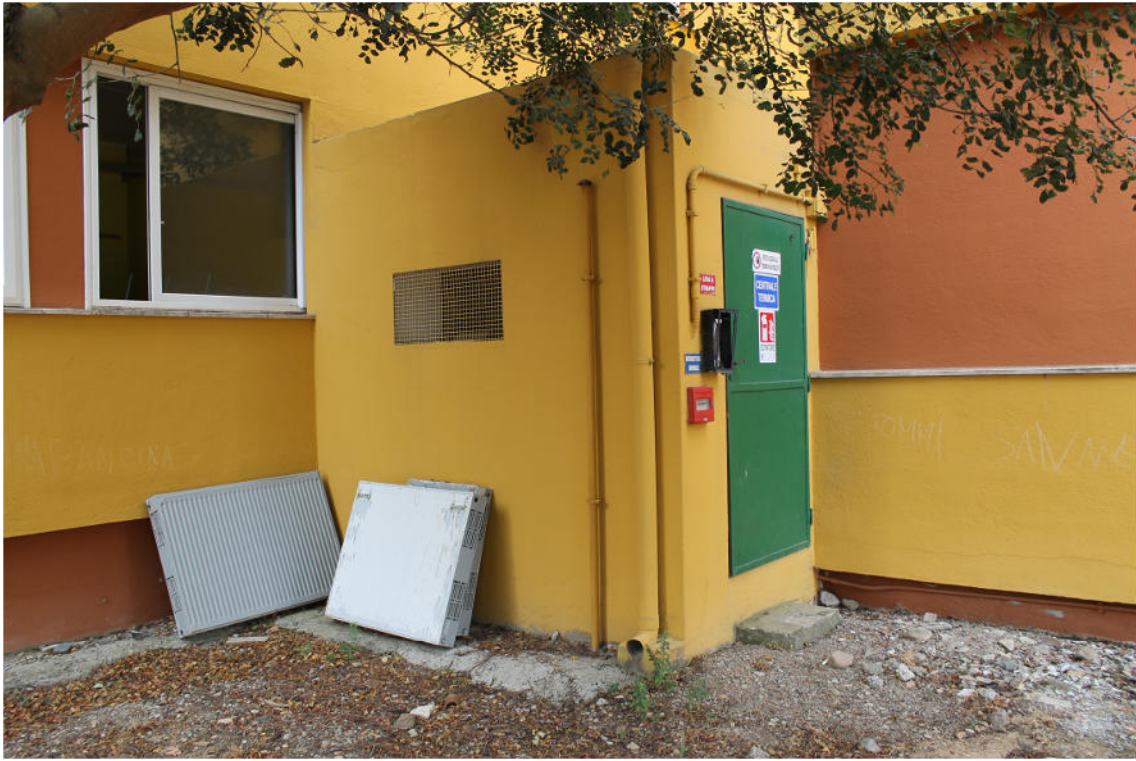
Foto 6: esterno centrale termica

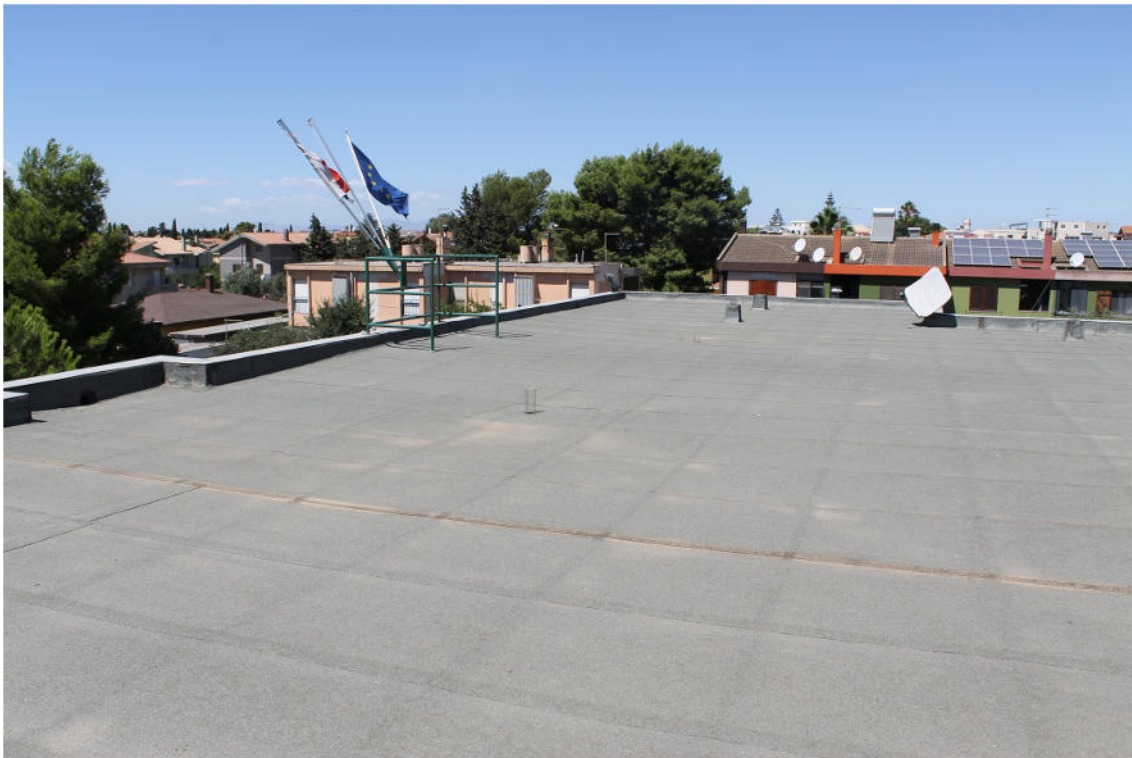
Foto 7: lastrico solare su cui installare i parapetti metallici

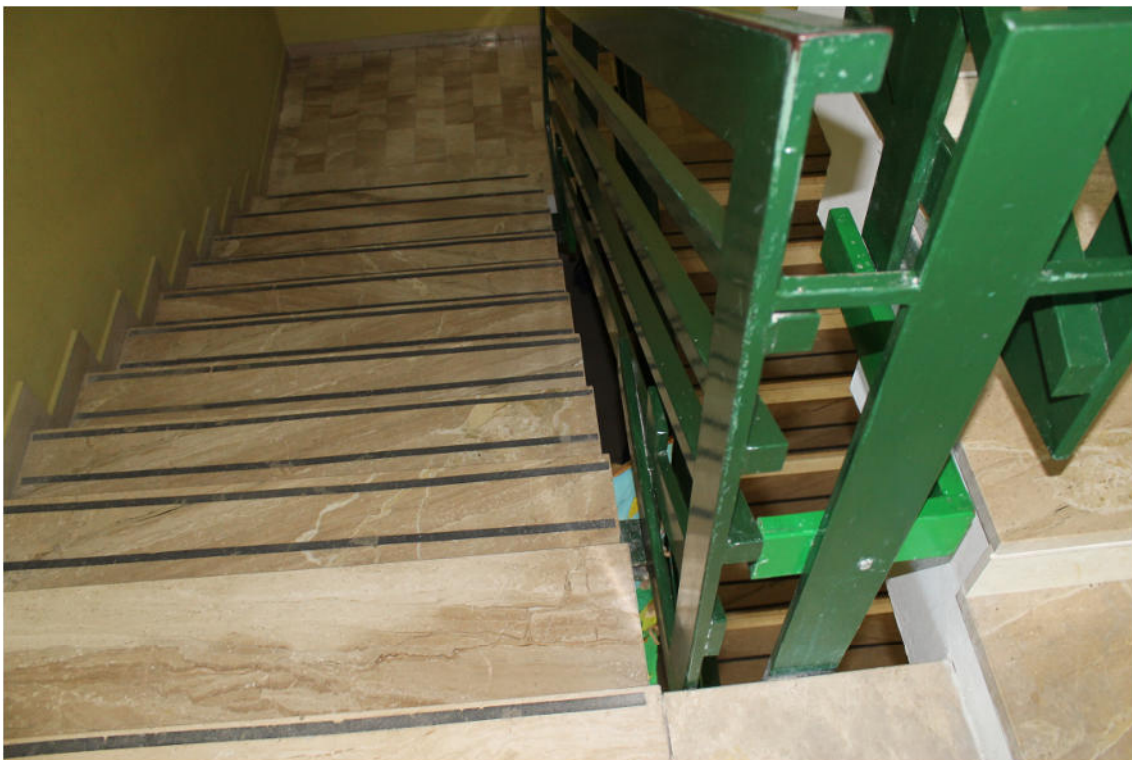
Foto 8: parapetto scala interna da adeguare mediante infittimento dei correnti e montanti (notare lo spazio vuoto esistente)

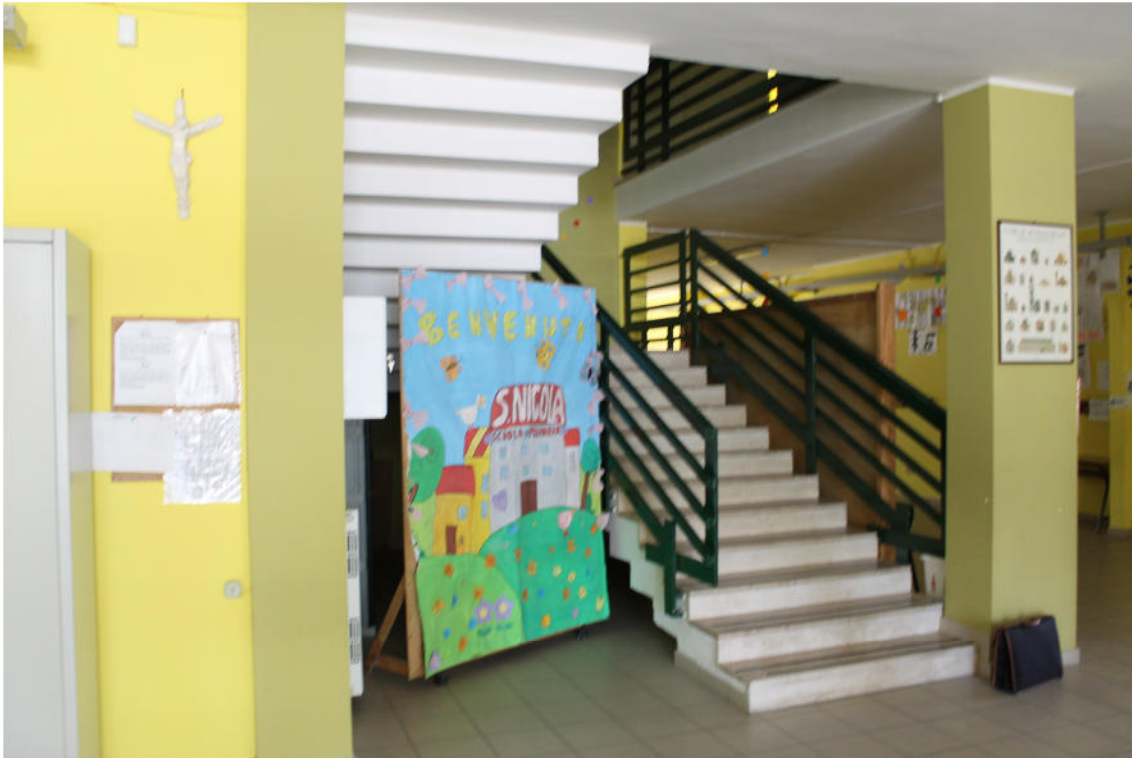
Foto 9: parapetto scala interna da adeguare mediante infittimento dei correnti e montanti (notare lo spazio vuoto esistente)

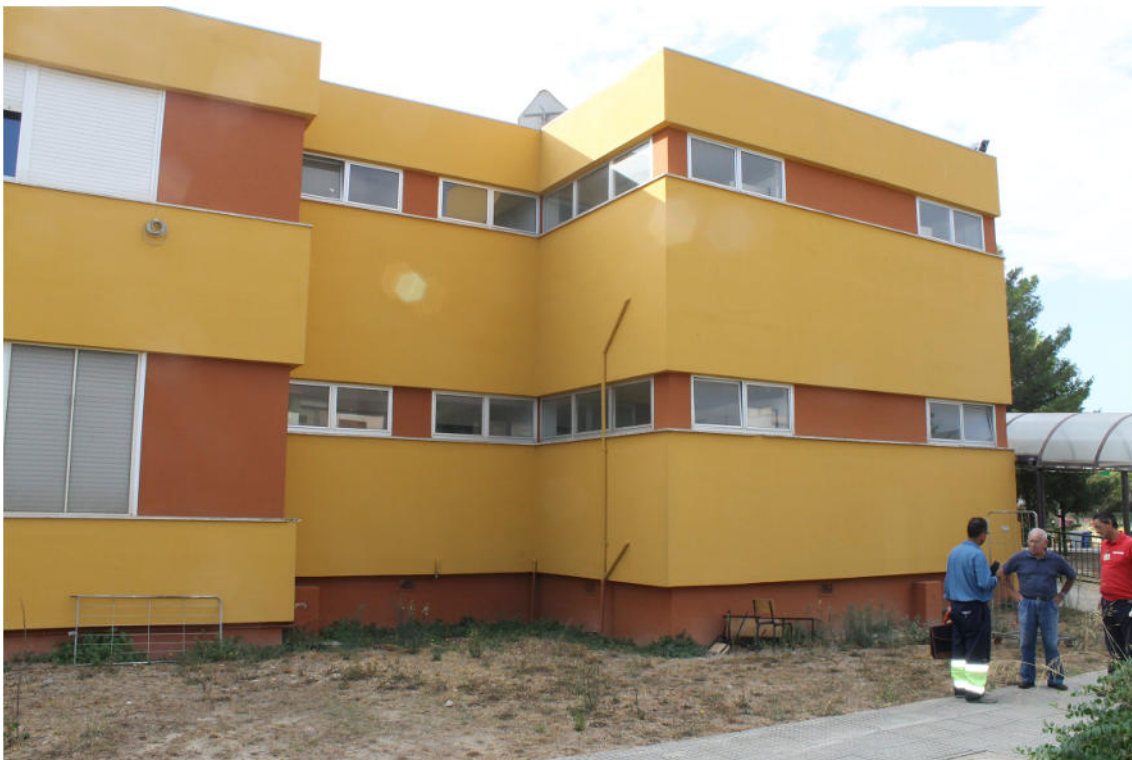
Foto 10: vista da terra del perimetro del lastrico solare su cui installare i parapetti metallici

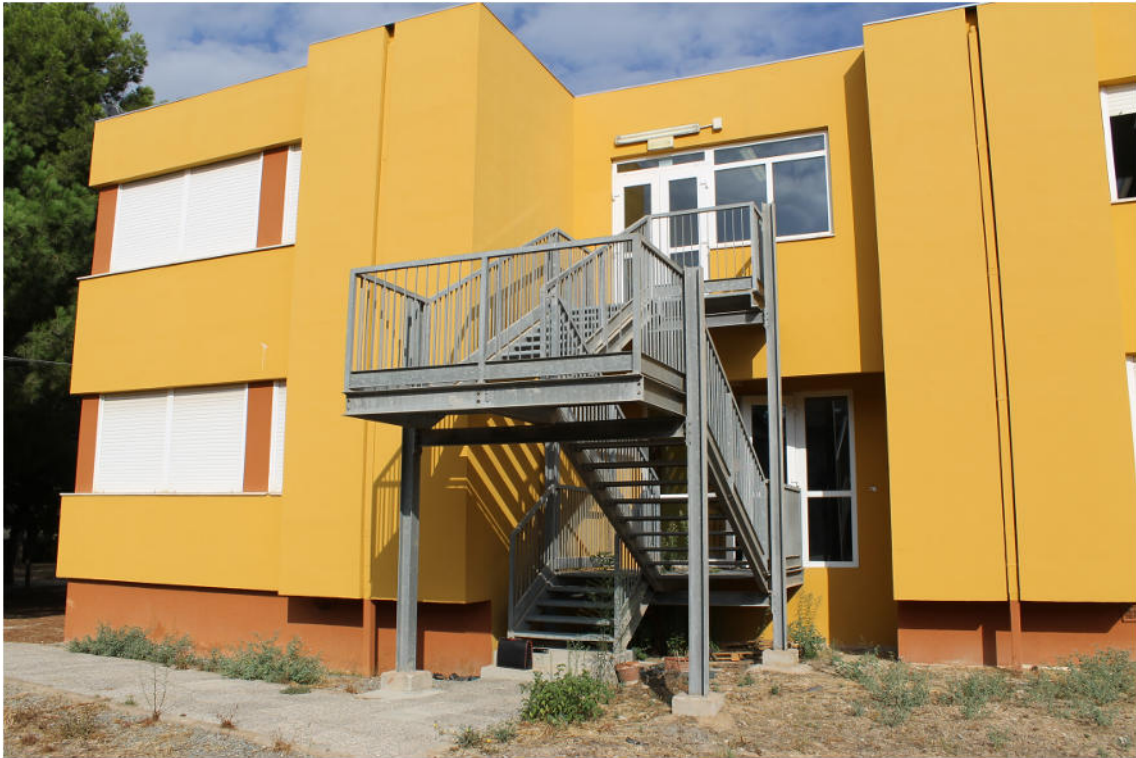
Foto 11: vista da terra (dall'ingresso laterale) del perimetro del lastrico solare su cui installare i parapetti metallici

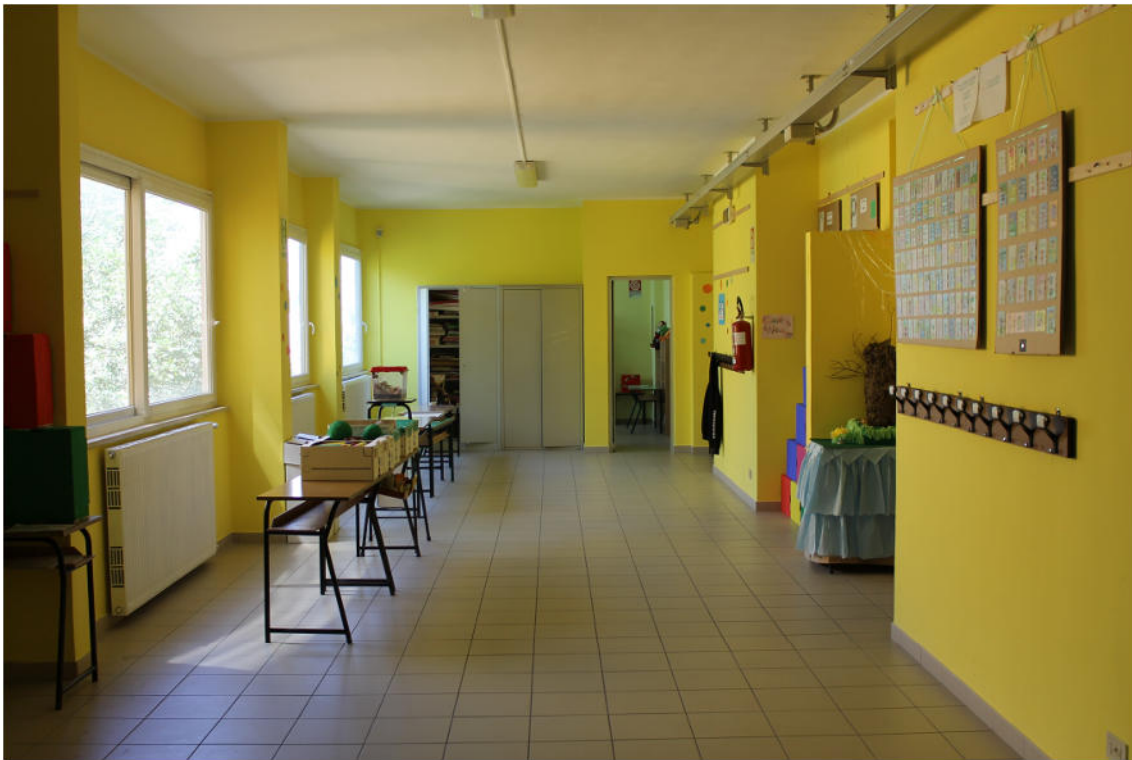
Foto 12: corridoio centrale piano terra interessato alla realizzazione di una nuova uscita di sicurezza (a sinistra), previa rimozione infisso e radiatore

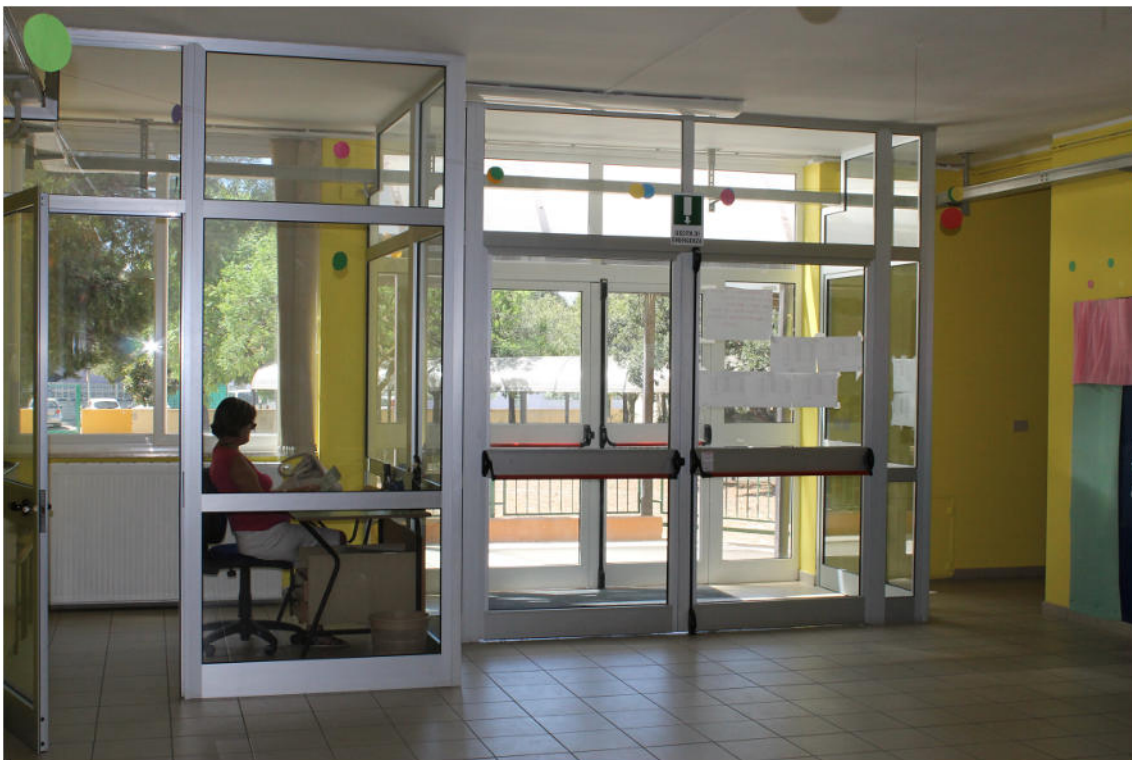
Foto 13: maniglioni da sostituire

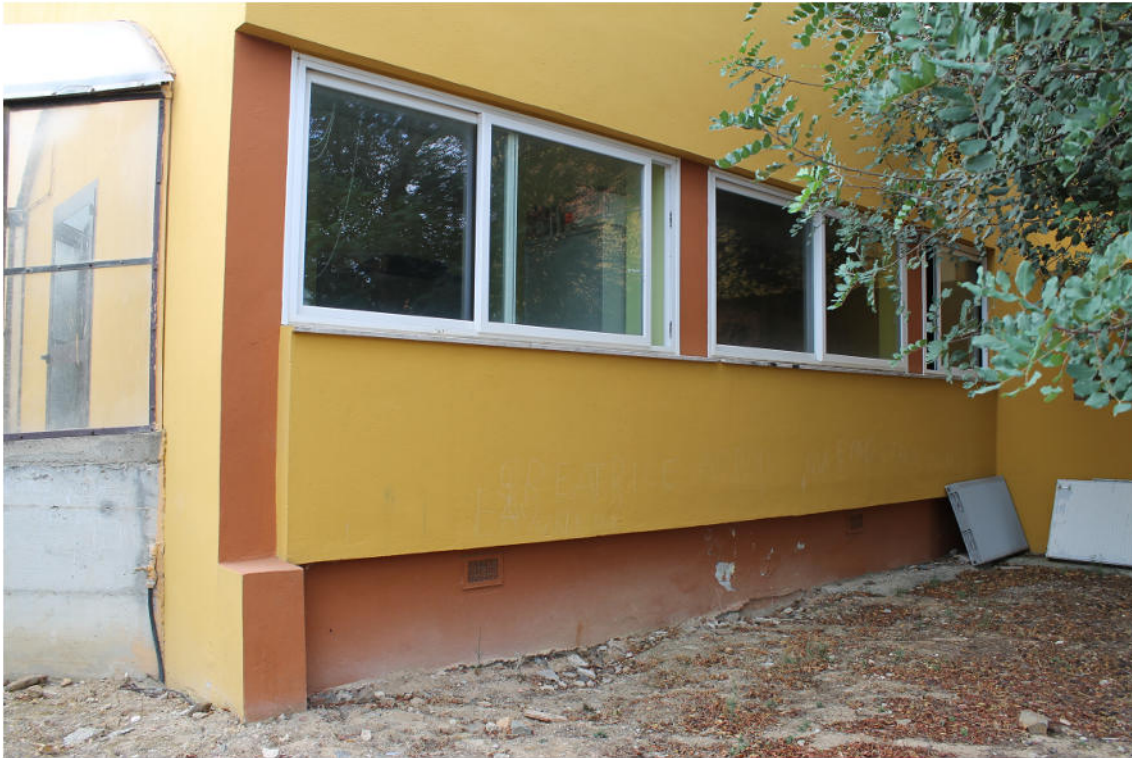
Foto 14: vista esterna del lato del corridoio centrale al piano terra interessato alla realizzazione di una nuova uscita di sicurezza, con realizzazione di scala esterna

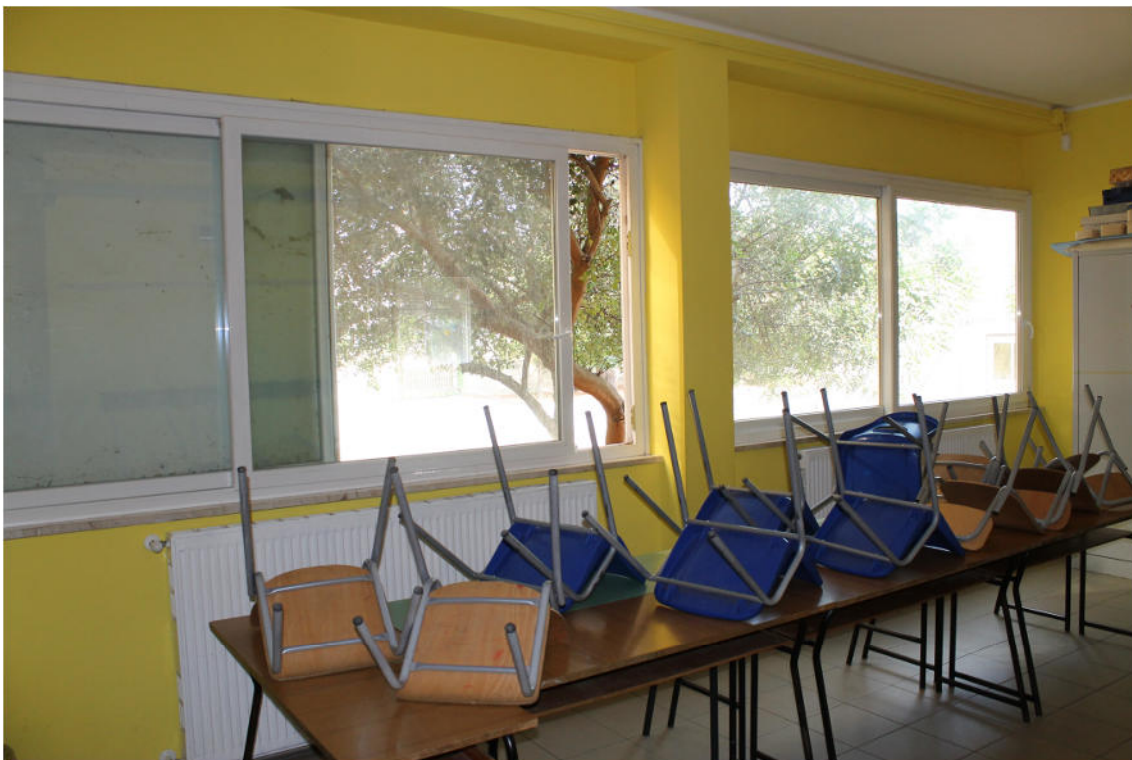
Foto 15: dettaglio del corridoio centrale piano terra interessato alla realizzazione di una nuova uscita di sicurezza (a sinistra), previa rimozione infisso e radiatore

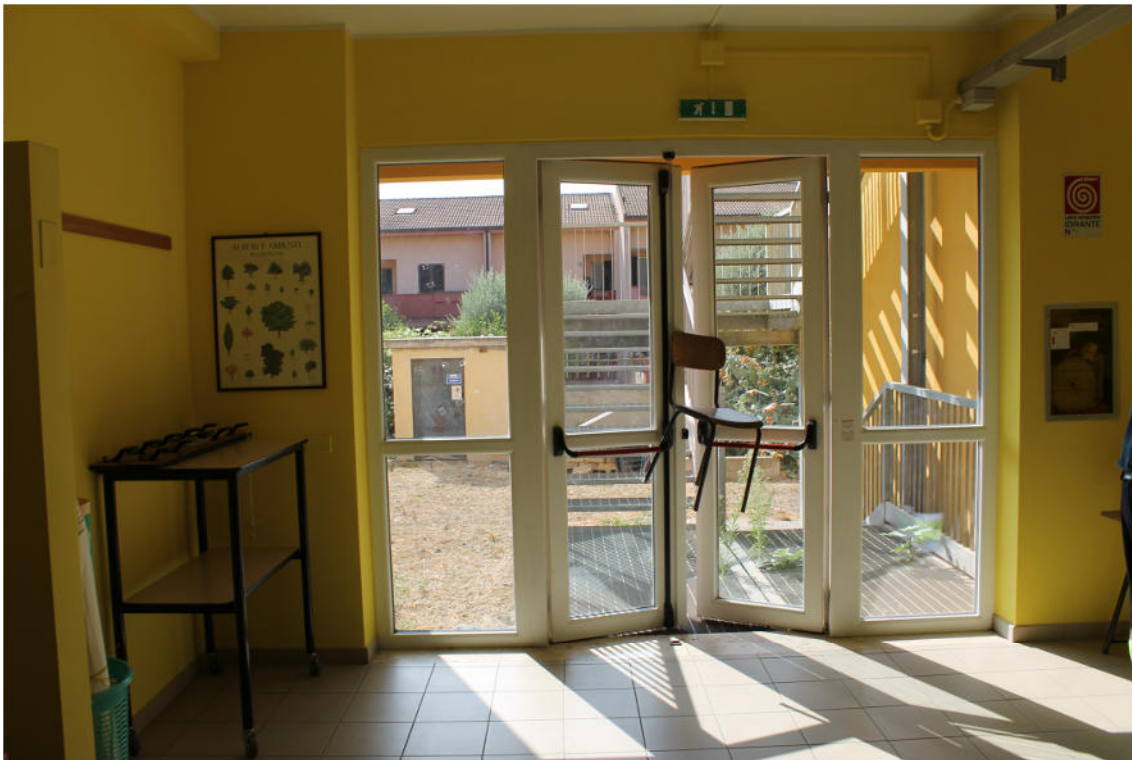
Foto 16: maniglioni da sostituire

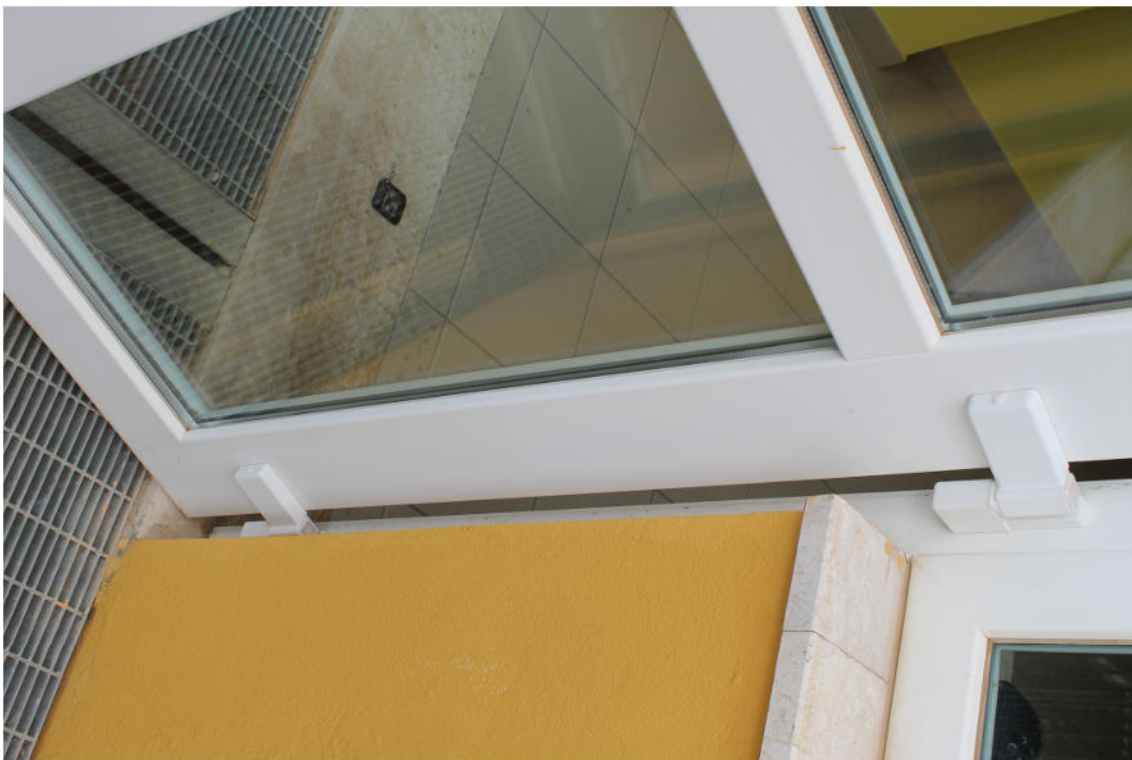
Foto 17: parte di muratura da tagliare onde consentire l'apertura completa dell'infisso lato scala antincendio

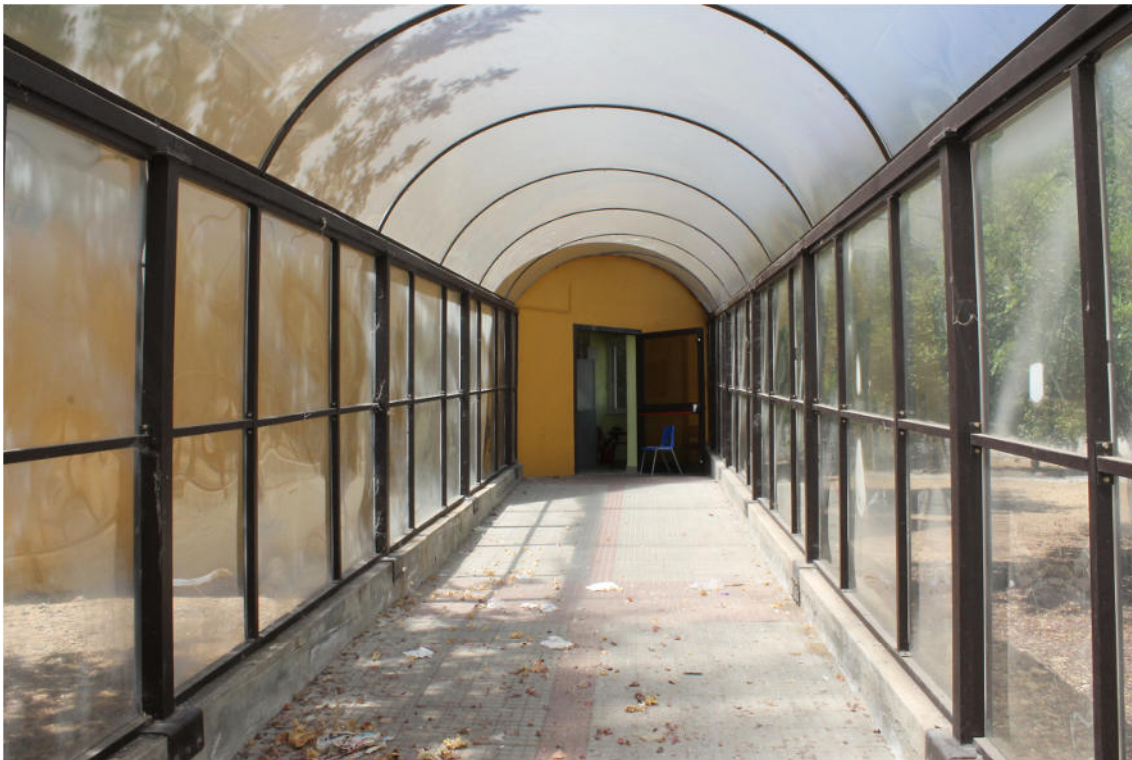
Foto 18: tunnel posteriore lato palestra con chiusura in plexyglass da rimuovere interamente, sostituzione solo di quella di copertura con policarbonato in classe1 e adeguamento del parapetto laterale mediante infittimento dei montanti e correnti

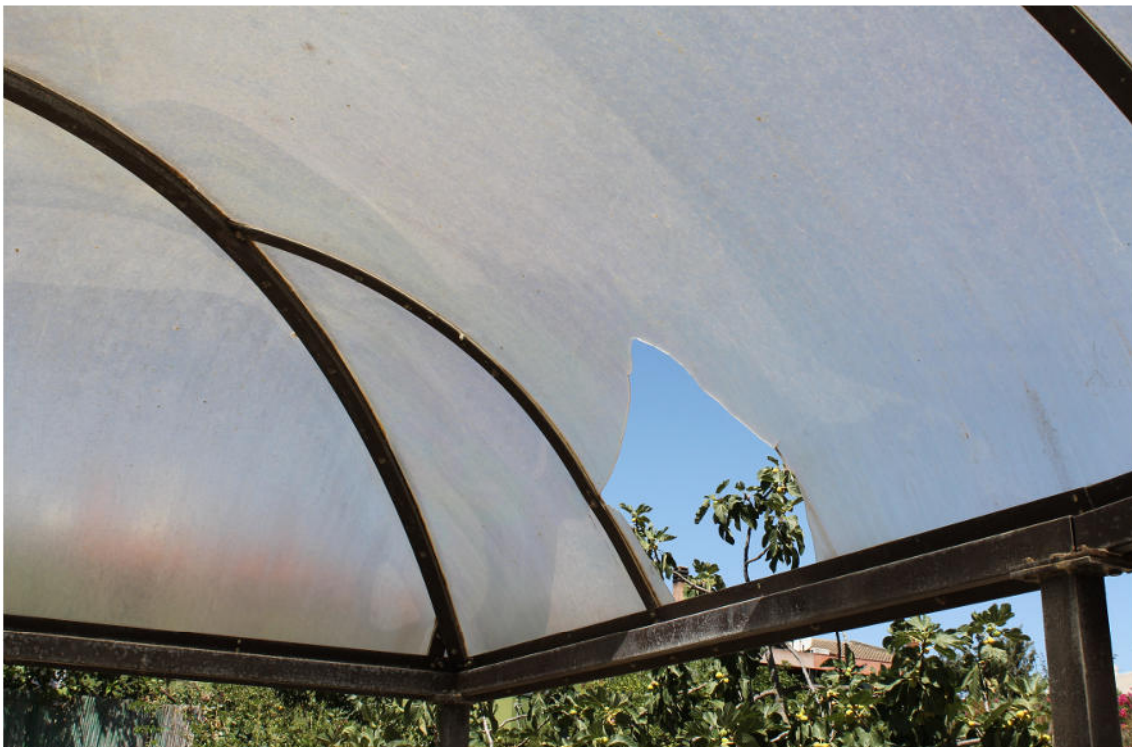
Foto 19: tunnel anteriore lato ingresso principale. Dettaglio della copertura in policarbonato da rimuovere interamente e sostituzione con policarbonato in classe1

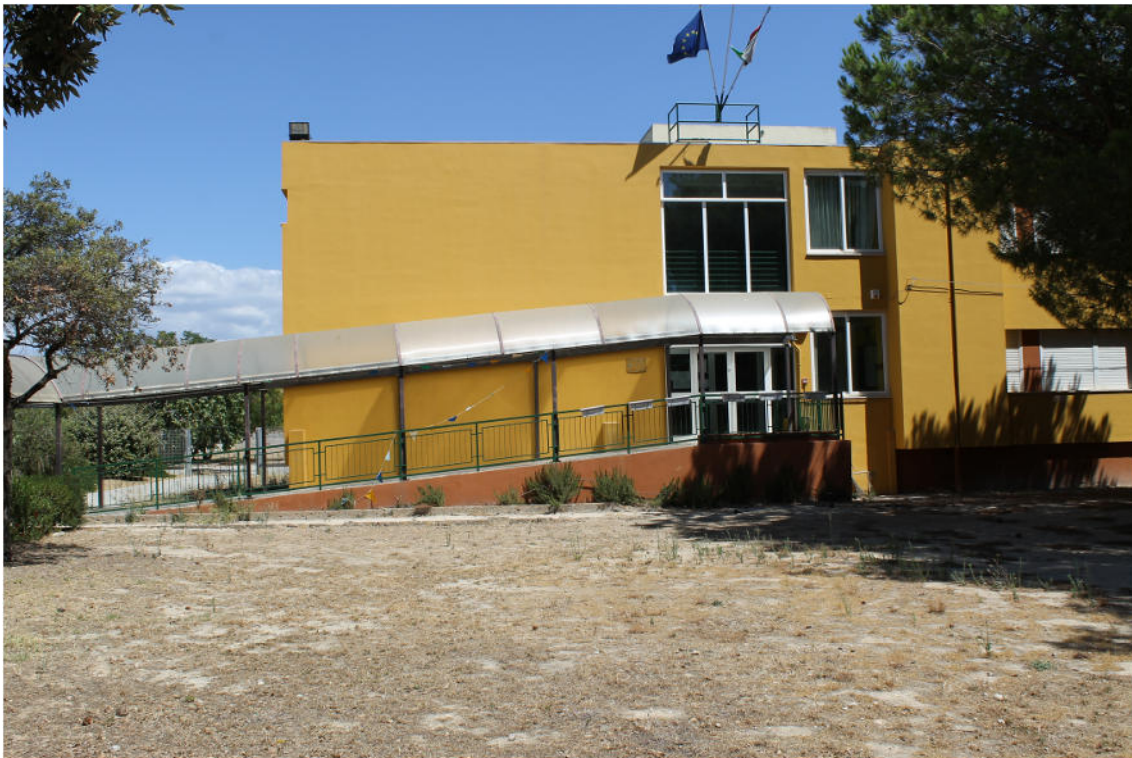
Foto 20: tunnel anteriore lato ingresso principale con rampa. Dettaglio della copertura in policarbonato da rimuovere interamente e sostituzione con policarbonato in classe1. La rampa dovrà essere risanata mediante asportazione del cls esistente, rifacimento massetto e posa pietrini di cemento

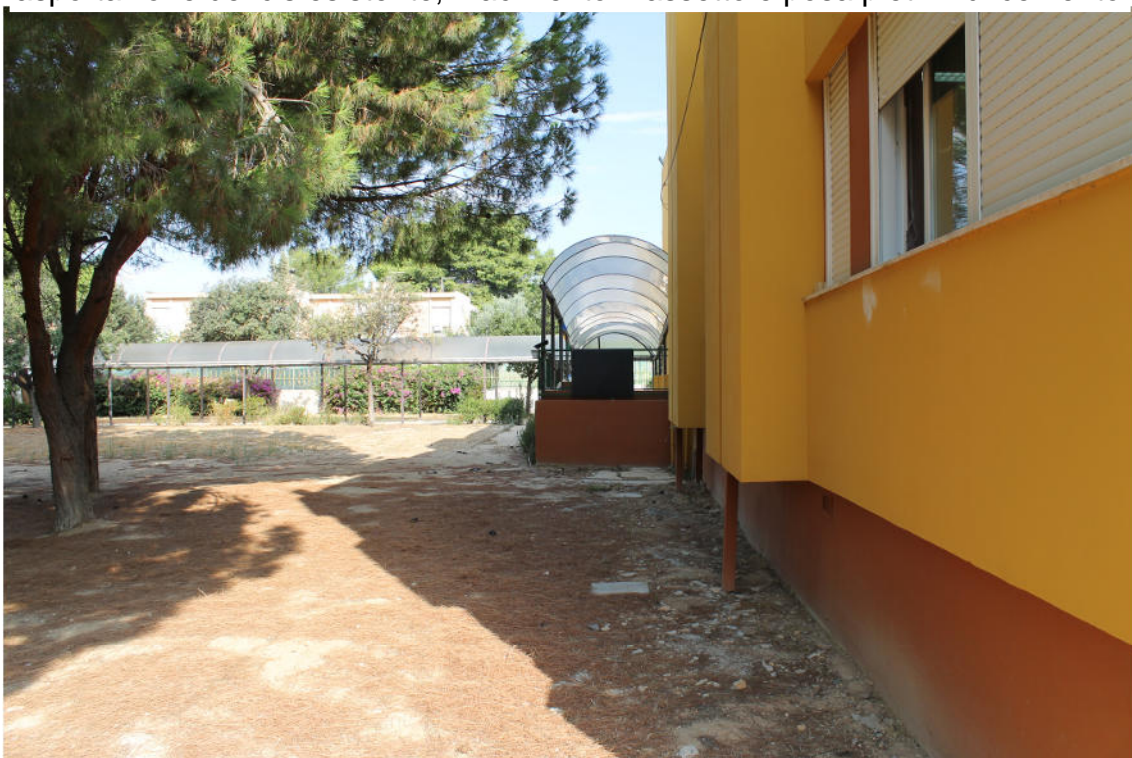
Foto 21: tunnel anteriore lato ingresso principale con rampa (vista laterale).

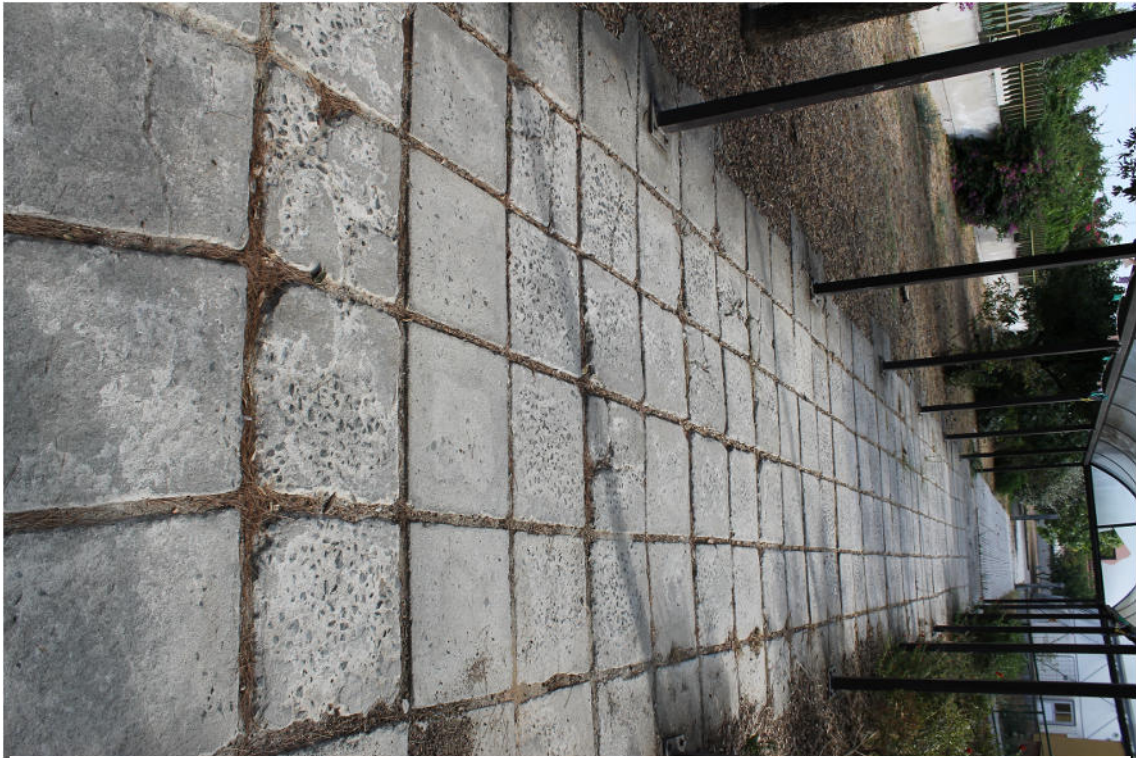
Foto 22: tunnel anteriore lato ingresso principale con rampa. Dettaglio della copertura in policarbonato da rimuovere interamente e sostituzione con policarbonato in classe1.

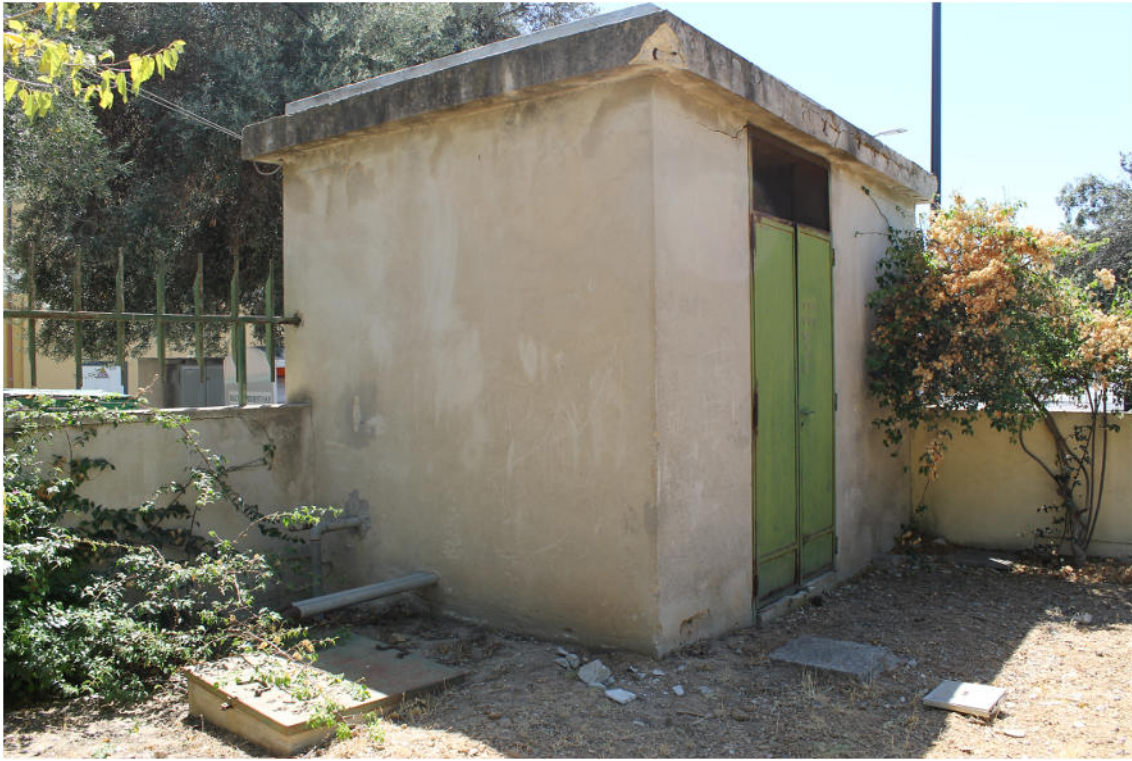
Foto 23: risanamento dei cornicioni del locale autoclave mediante rimozione della parte ammorata di cls, trattamento passivamente del ferro, ricostruzione volumetrica del copriferro, rasatura e tinteggiatura finale.
