## OPERE DI COMPLETAMENTO CENTRO SERVIZI IN ZONA INDUSTRIALE

| ALLEGATO | <b>A.1</b> Relazione Geotecnica<br>Verifica Platea | Data<br>SETTEMBRE 2015 |

### INDAGINI GEOGNOSTICHE SUI TERRENI DI FONDAZIONE

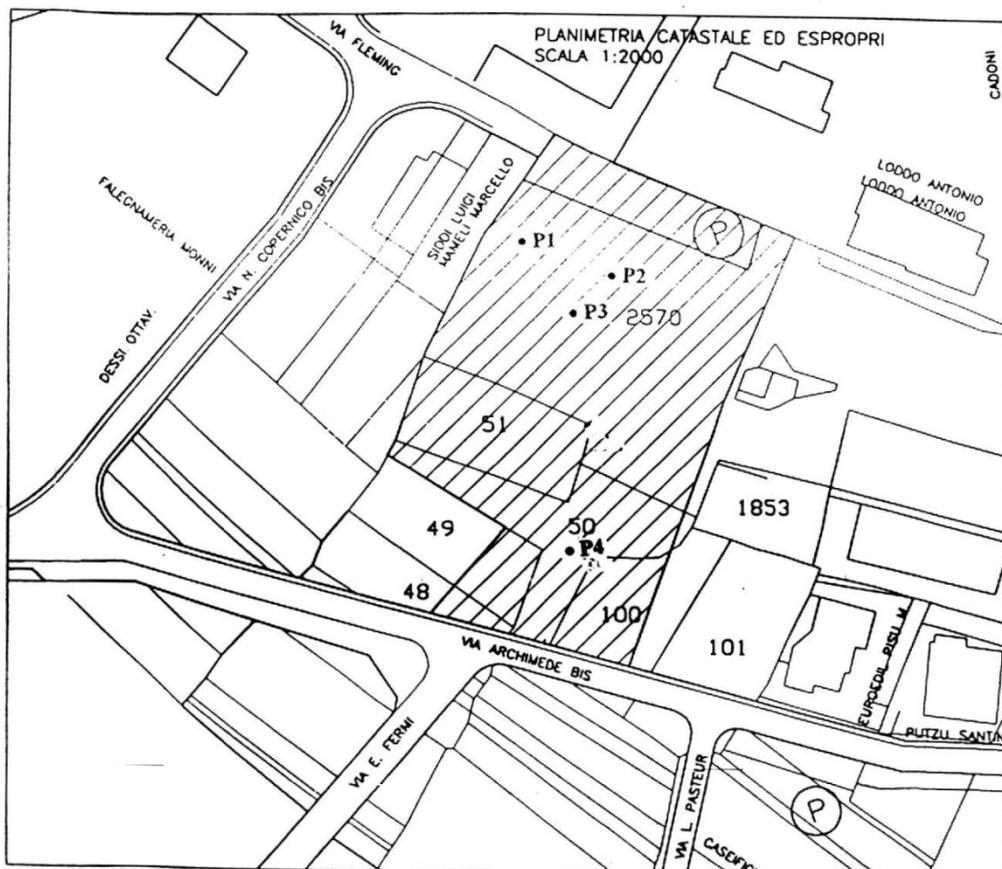
- **UBICAZIONE POZZETTI GEOGNOSTICI**

I pozzetti 1,2 e 3 sono stati ubicati nella zona che sarà occupata dall'edificio principale, mentre il pozzetto 4 interessa l'area su cui ricadrà l'edificio minore.

Dalla lettura dei risultati si evince che vennero eseguiti n°4 pozzetti di cui quello indicato con P1 risultava esattamente nell'area oggi destinata ad accogliere l'impianto antincendio; più precisamente sulla base delle risultanze delle stratigrafie e delle prove geotecniche in laboratorio si è dedotto un carico ammissibile di 1.00 Kg/cm<sup>2</sup> (1.00 daN/cm<sup>2</sup>).

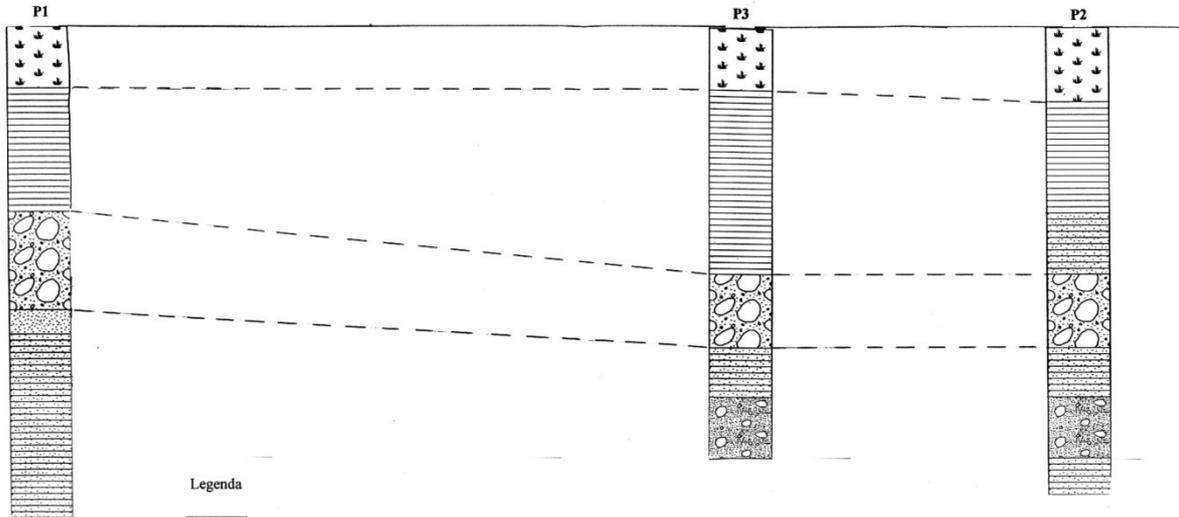
CORRELAZIONE STRATIGRAFICA

- suolo argilloso limoso marron fino a 0,50-0,60 m dal p.c.;
- argilla marron rossiccia mediamente consistente fino a 0,80-1,20 m dal p.c.;
- argilla marron rossiccia passante a sabbie argillose in P2, con concrezioni carbonatiche fino a 1,50-2,00 m dal p.c.;
- ghiaia ad elementi arrotondati in matrice argillosa ben addensata fino a -2,30-2,60 m dal p.c.;
- sabbie argillose di colore beige, umide, mediamente addensate fino a -3,00 m in P2 e P3, fino a -4,00 in P1;
- sabbie argillose con ghiaia di colore rossiccio, umide, mediamente addensate;

SCALA H = 1 : 25  
D = 1 : 100

- suolo argilloso limoso marron fino a 0,50 m dal p.c.;
- argilla limosa marron mediamente consistente fino a -1,20 m dal p.c.;
- argilla marron con concrezioni carbonatiche fino a - 2,00 m dal p.c.;
- limo argilloso con ghiaietto, color beige, molto consistente
- ghiaia ad elementi arrotondati in matrice argillosa ben addensata fino a -3,30 m dal p.c.;

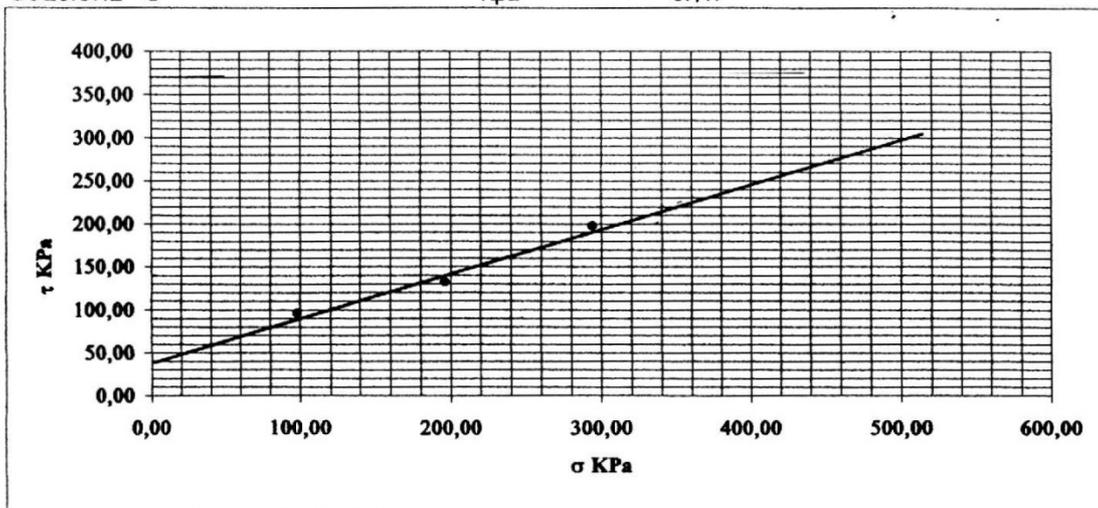
**PROVA DI TAGLIO DIRETTO**

(gradi) 27° 25'

Kpa 37,41

| Pozzetto N° | Prof. m | Tipo Litologico | Densità naturale g/cm <sup>3</sup> | Umidità naturale % | Angolo di attrito | Coesione Kpa |
|---|---|---|---|---|---|---|
| P1C1 | 2,30-2,50 | Sabbia rossiccia | 1,745 | 11,61 | 27°25' | 37,41 |

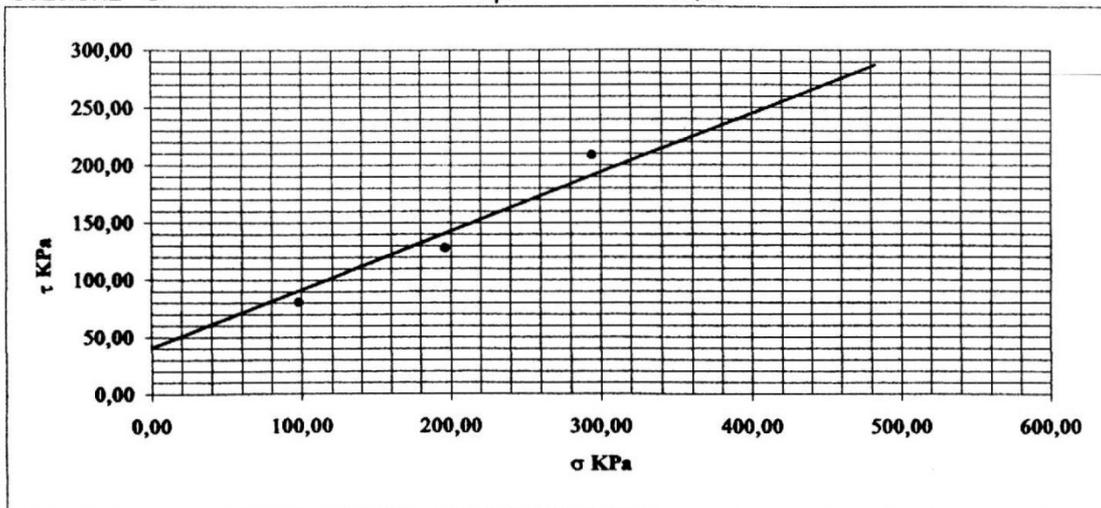
**PROVA DI TAGLIO DIRETTO**  
 (ASTM D3080)

ANGOLO D'ATTRITO (gradi) 27° 06'

COESIONE C Kpa 40,00

| Pozzetto N° | Prof. m | Tipo Litologico | Densità naturale g/cm <sup>3</sup> | Umidità naturale % | Angolo di attrito | Coesione Kpa |
|---|---|---|---|---|---|---|
| P1C2 | 3,00-3,50 | Sabbia argillosa | 1,851 | 14,77 | 27°06' | 40,00 |

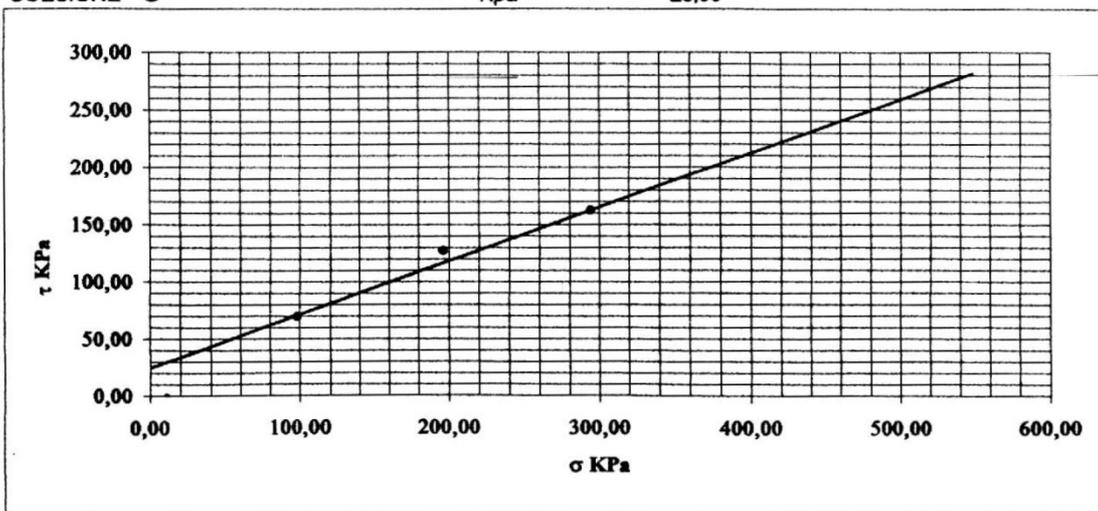
**PROVA DI TAGLIO DIRETTO**

ANGOLO D'ATTRITO (gradi) 26°07'

COESIONE C Kpa 28,00

| Pozzetto N° | Prof. m | Tipo Litologico | Densità naturale g/cm <sup>3</sup> | Umidità naturale % | Angolo di attrito | Coesione Kpa |
|---|---|---|---|---|---|---|
| P3C3 | 1,50-2,00 | Argilla con concrezioni carbonatiche | 1,726 | 16,13 | 26°07' | 28,00 |

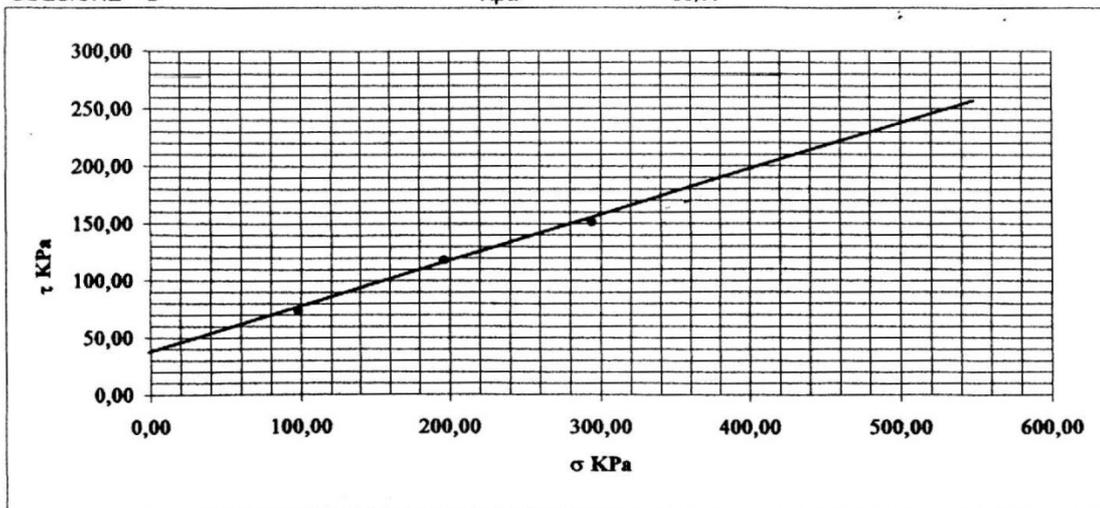
**PROVA DI TAGLIO DIRETTO**

(gradi) 21° 15'

Kpa 38,00

| Pozzetto N° | Prof. m | Tipo Litologico | Densità naturale g/cm <sup>3</sup> | Umidità naturale % | Angolo di attrito | Coesione Kpa |
|---|---|---|---|---|---|---|
| P4C4 | 1,20-1,40 | Argilla con concrezioni carbonatiche | 1,827 | 21,07 | 21°15' | 38,00 |

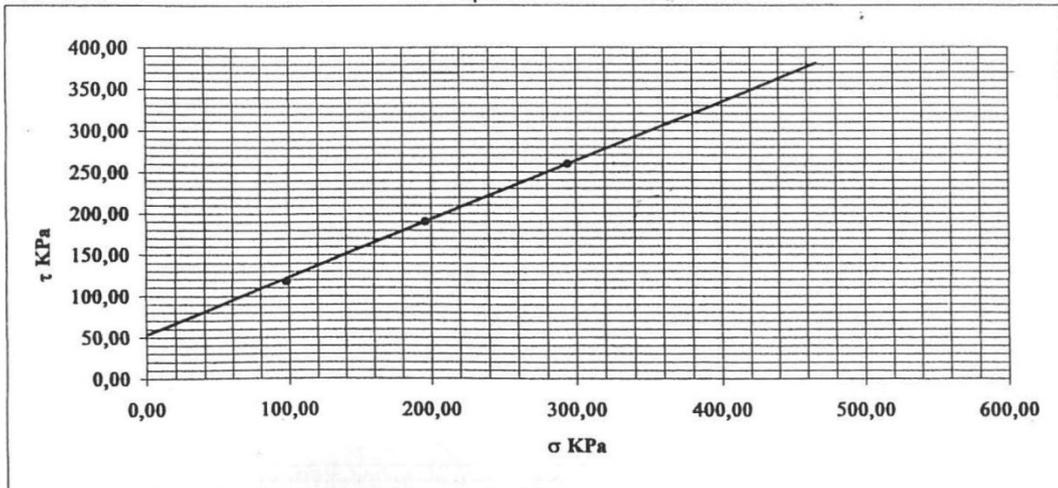
**PROVA DI TAGLIO DIRETTO**  
(ASTM D3080)

(gradi) 35° 01'

Kpa 50,60

| Pozzetto N° | Prof. m | Tipo Litologico | Densità naturale g/cm <sup>3</sup> | Umidità naturale % | Angolo di attrito | Coesione Kpa |
|---|---|---|---|---|---|---|
| P4C5 | 2,10-2,40 | Limo argilloso con ghiaietto | 1,843 | 13,46 | 35°01' | 50,60 |
